Instandsetzen von Stahlbetonoberflächen

von Dipl.-Ing. Günter de Graaff

Aktuelles Praxisbeispiel

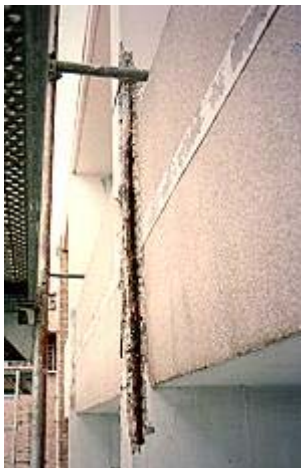
Schadstellen an der Fassade des Internatsgebäudes

Das Mitte der 60er Jahre errichtete Vinzenz-Palotti-Kolleg wurde in Schottenbausweise erstellt. Dabei sind die Betonscheiben zur Trennung der Balkone ins Freie gezogen worden. Aus optischen Gründen und zum Schutz erhielten diese einen farbigen Anstrich. Die größten Schäden zeigten sich an den der Witterung ausgesetzten Stirnsseiten der Schotten. Es wurde nicht nur großflächiges Abblättern des Anstrichs sichtbar sondern auch Schäden an der Substanz selbst. Bei der Begutachtung wurden Risse im Beton und schalenförmige Abplatzungen mit freiliegenden Bewehrungsstählen festgestellt, die teilweise korrodiert waren. An der Betonoberfläche wurden stellenweise einzelne Stäbe der Bewehrung sichtbar.

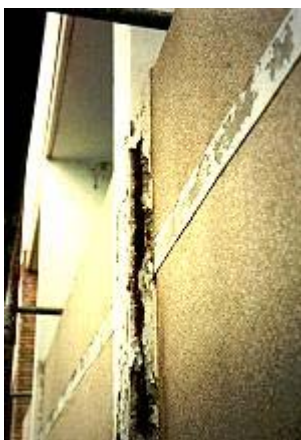
Freiliegende stark korrodierende Bewehrungsstäbe

Die Analyse der Schadstellen an den Stahlbetonwänden des Internatsgebäudes ergab, dass eine zu geringe Betondeckung vorhanden war. Stellenweise ging diese sogar gegen 0 mm. Damit wurde die Mindeststärke für die Betondeckung erheblich unterschritten und es hatten sich daher in einigen Bereichen Karbonatisierungsspitzen ausgebildet. Die Bewehrung war nicht vor Korrosion geschützt.

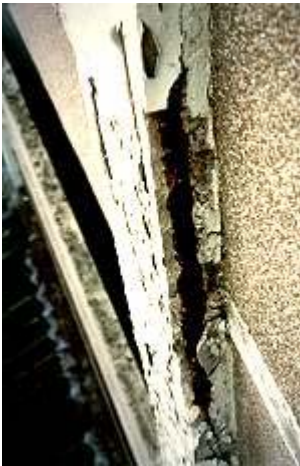
Risse im Beton und schalenförmige Abplatzungen

ausreichendes Feuchtigkeitsangebot zur Rostbildung führt. Dieses ist in den witterungsbeanspruchten Außenwänden von Gebäudefassaden vorhanden. Beim Korrosionsprozeß vergrößert sich der Stahl an der Oberfläche auf sein 2 ½ faches Volumen. Diese Volumensvergrößerung erzeugt einen Druck, der zur Absperrung des überdeckenden Betons führt.

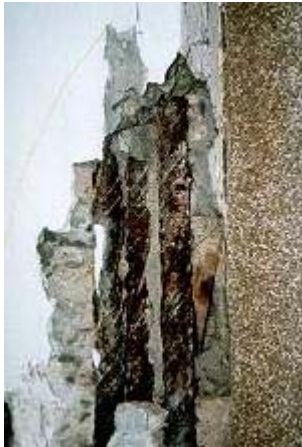
Da der Beton seine Fähigkeit zum Rostschutz verloren hatte und genügend Sauerstoff und Wasser vorhanden war, konnte der Stahl im Beton korrodieren. Die für den Korrosionsvorgang erforderlichen Bedingungen, Wegfall des Korrosionsschutzes durch Karbonatisierung des den Stahl umgebenden Betons und Gegenwart von Wasser und Sauerstoff waren bei der Balkonfassade des Gebäudes gegeben. Bedeutend ist, dass neben der Karbonatisierung vor allem ein

Korrosion der Bewehrungsstähle

An der Fassade hat die rostende Bewehrung an zahlreichen Schadstoffen einen starken Sprengdruck auf das Betongefüge ausgeübt, so dass dieses zerstört wurde. Als Konsequenz ist die Bewehrung dem Witterungsangriff nun ungeschützt ausgesetzt. Niederschlagsfeuchte beschleunigte die Korrosion der Stähle erheblich und verursachte Rostbildung an den Schadstellen. Die stellenweise freiliegenden Bewehrungseisen sind jetzt auch im Falle eines Brandes gefährdet. Wegen der guten Wärmedämmung des Betons dient die Überdeckung als Schutz vor Brand. Eine besondere Gefährdung der Bausubstanz des Vinzenz-Palotti-Kollegs lag darin, dass der Verbund von Stahl und Beton als Folge der geschädigten Betonüberdeckung für die Aufnahme von Lasten nicht mehr gewährleistet war. Stellenweise war es aufgrund des fehlerhaften Einbaus der Bewehrung zum Ausbeulen der Stäbe gekommen. Da die Statik des Internatsgebäudes gefährdet war, mußte eine grundlegende Betoninstandsetzung durchgeführt werden.

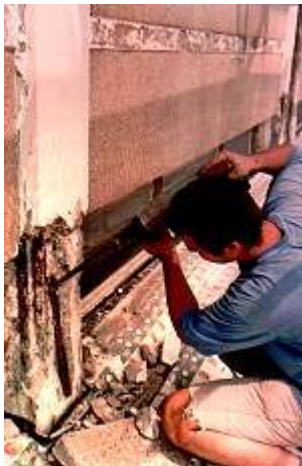
Freistemmen des rostenden Bewehrungsstahls

An der Gebäudefassade wurden die durch Korrosion und Verwitterung bereits gelockerten Betonteile bis zum festen Betongefüge abgestemmt. Beim Freistemmen muß darauf geachtet werden, dass die Bewehrung so wenig wie möglich erschüttert wird. Zum Schutz des verbleibenden Querschnitts wurde mit einem leichten Elektrohammer gearbeitet.

Dabei wurde nicht alles was karbonatisiert ist entfernt, sondern nur Bereiche, in denen der Bewehrungsstahl sichtbare Korrosionsschäden zeigte. In der Regel ist es nicht sinnvoll den gesamten karbonatisierten Beton zu entfernen, da dieser fester und dichter ist als im unkarbonatisierten Zustand, jedoch keine korrosionsschützende Wirkung hat. Das Freistimmen des Bewehrungsstahls in den gesunden Beton hinein bis ca. 2 cm ist ausreichend. Bei Stählen, bei denen die Korrosion die Rückseite des Stahls erreicht hat, wurde dieser soweit freigelegt, dass beim nachfolgenden Sandstrahlen aufgrund des Rückpralls die Rückseite des Stahles fachgerecht entrostet werden kann. Ebenso wird das Auftragen des Korrosionsschutzsystems erleichtert.

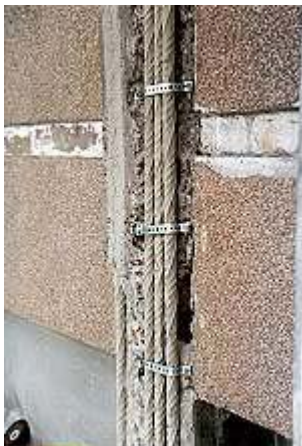
Verankerung der ausbeulenden Bewehrungsstäbe

Zum Schutz wurde die entrostete Bewehrung unverzüglich mit einem zweifachen Korrosionsanstrich auf mineralischer Basis versehen. Mit Hilfe von in die Betonwand eingedübelten Flacheisen konnten ausgebeulte Bewehrungsstäbe verankert werden.

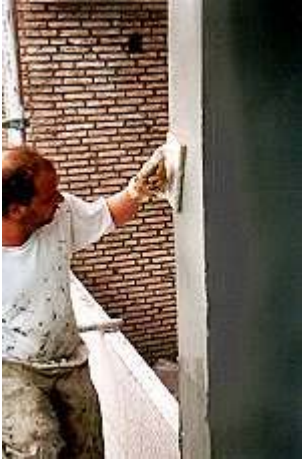
Glätten der Betonoberfläche

Der anschließende Reparaturmörtel muß frisch in die Haftschlämme eingebracht werden. Mittels Kelle und Glätter wurde dieser in die Fehlstelle eingearbeitet und durch Andrücken verdichtet. Dabei erfolgt das Auftragen des Grobmörtels, je nach der Tiefe der Schadstelle, in mehreren Schichten.

Bei der Fassade des Internatsgebäudes wurde eine Poren- und Lunkerspachtelung aufgebracht. Diese ist notwendig, um eine geschlossene Betonoberfläche zu erhalten und bildet den Untergrund für den Auftrag des nachfolgenden elastischen Oberflächenschutzsystems.
