Instandsetzen von Stahlbetonoberflächen

von Dipl.-Ing. Günter de Graaff

Aktuelles Praxisbeispiel

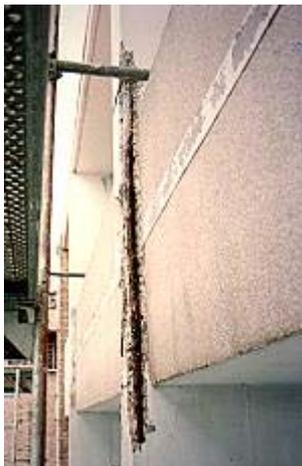
Schadstellen an der Fassade des Internatsgebäudes

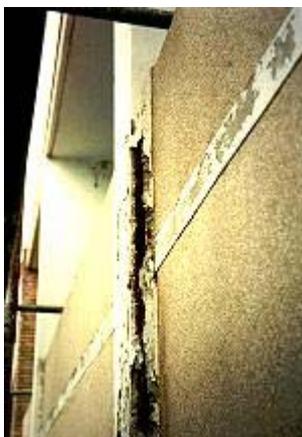
Freiliegende stark korrodierende Bewehrungsstähle

Das Mitte der 60er Jahre errichtete Vinzenz-Palotti-Kolleg wurde in Schottenbausweise erstellt. Dabei sind die Betonscheiben zur Trennung der Balkone ins Freie gezogen worden. Aus optischen Gründen und zum Schutz erhielten diese einen farbigen Anstrich. Die größten Schäden zeigten sich an den der Witterung ausgesetzten Stirnsseiten der Schotten. Es wurde nicht nur großflächiges Abblättern des Anstrichs sichtbar sondern auch Schäden an der Substanz selbst. Bei der Begutachtung wurden Risse im Beton und schalenförmige Abplatzungen mit freiliegenden Bewehrungsstählen festgestellt, die teilweise korrodiert waren. An der Betonoberfläche wurden stellenweise einzelne Stäbe der Bewehrung sichtbar.

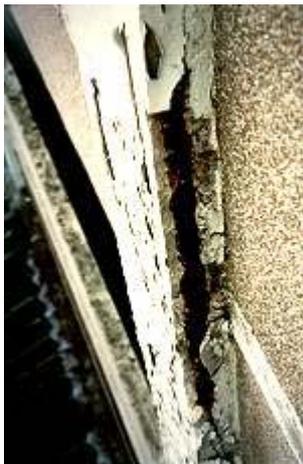
Risse im Beton und schalenförmige Abplatzungen

Die Analyse der Schadstellen an den Stahlbetonwänden des Internatsgebäudes ergab, dass eine zu geringe Betondeckung vorhanden war. Stellenweise ging diese sogar gegen 0 mm. Damit wurde die Mindeststärke für die Betondeckung erheblich unterschritten und es hatten sich daher in einigen Bereichen Karbonatisierungsspitzen ausgebildet. Die Bewehrung war nicht vor Korrosion geschützt.

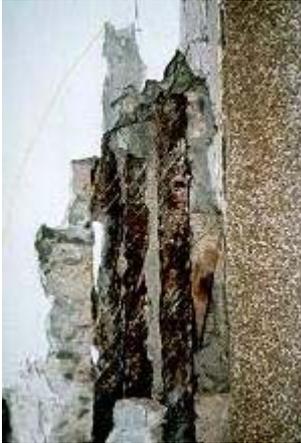
Da der Beton seine Fähigkeit zum Rostschutz verloren hatte und genügend Sauerstoff und Wasser vorhanden war, konnte der Stahl im Beton korrodieren. Die für den Korrosionsvorgang erforderlichen Bedingungen, Wegfall des Korrosionsschutzes durch Karbonatisierung des den Stahl umgebenden Betons und Gegenwart von Wasser und Sauerstoff waren bei der Balkonfassade des Gebäudes gegeben. Bedeutend ist, dass neben der Karbonatisierung vor allem ein

Korrosion der Bewehrungsstähle

ausreichendes Feuchtigkeitsangebot zur Rostbildung führt. Dieses ist in den witterungsbeanspruchten Außenwänden von Gebäudefassaden vorhanden. Beim Korrosionsprozeß vergrößert sich der Stahl an der Oberfläche auf sein 2 ½ faches Volumen. Diese Volumensvergrößerung erzeugt einen Druck, der zur Absperrung des überdeckenden Betons führt.

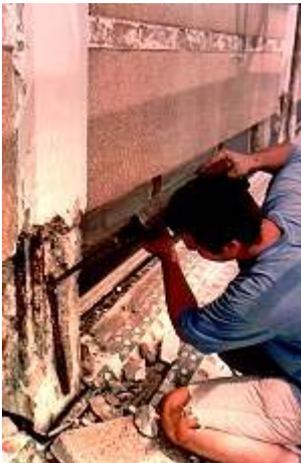
Freistemmen des rostenden Bewehrungsstahls

An der Gebäudefassade wurden die durch Korrosion und Verwitterung bereits gelockerten Betonteile bis zum festen Betongefüge abgestemmt. Beim Freistemmen muß darauf geachtet werden, dass die Bewehrung so wenig wie möglich erschüttert wird. Zum Schutz des verbleibenden Querschnitts wurde mit einem leichten Elektrohammer gearbeitet.

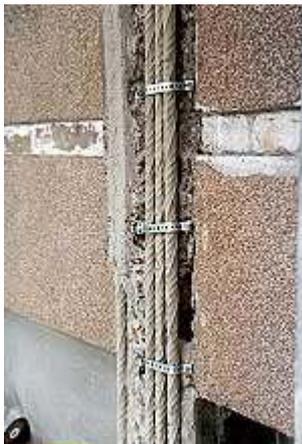
Verankerung der ausbeulenden Bewehrungsstäbe

Zum Schutz wurde die entrostete Bewehrung unverzüglich mit einem zweifachen Korrosionsanstrich auf mineralischer Basis versehen. Mit Hilfe von in die Betonwand eingedübelten Flacheisen konnten ausgebeulte Bewehrungsstäbe verankert werden.

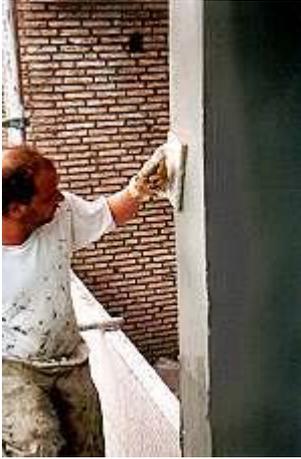
Glätten der Betonoberfläche

Der anschließende Reparaturmörtel muß frisch in die Haftschlämme eingebracht werden. Mittels Kelle und Glätter wurde dieser in die Fehlstelle eingearbeitet und durch Andrücken verdichtet. Dabei erfolgt das Auftragen des Grobmörtels, je nach der Tiefe der Schadstelle, in mehreren Schichten.

Bei der Fassade des Internatsgebäudes wurde eine Poren- und Lunkerspachtelung aufgebracht. Diese ist notwendig, um eine geschlossene Betonoberfläche zu erhalten und bildet den Untergrund für den Auftrag des nachfolgenden elastischen Oberflächenschutzsystems.
