# Musterfall: Nachträgliche Horizontalsperre

von Dipl.-Ing. Günter de Graaff

## Instandsetzung eines Wachhauses der Schloßanlage Poppelsdorf

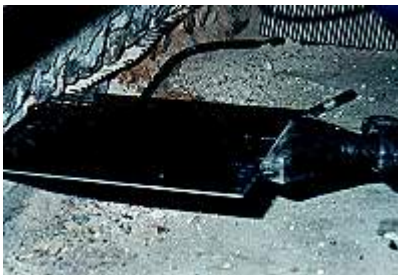
Einschlagen der HW-Chromstahlsperre

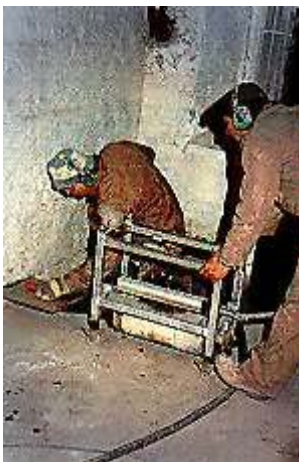
Einschlagen der Platten

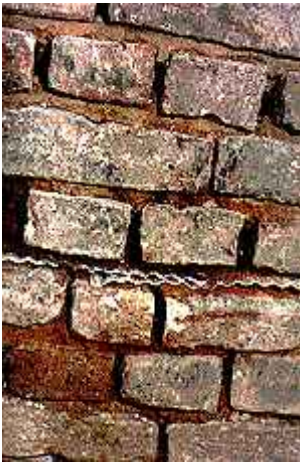
Eingebaute Sperrlage im Mauerwerk

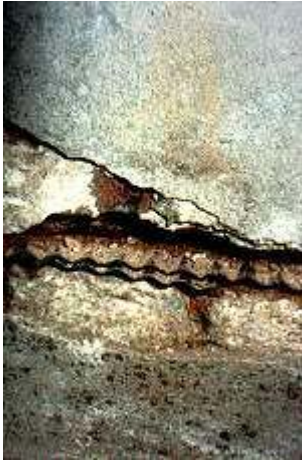
Überlappung der eingeschlagenen Platten

Wellung (Amplitudenhöhe: 5 mm) erreicht. Die Platten werden so eingeschlagen (Frequenz: 1.500 Schläge/Minute), dass eine Überlappung von 2 bis 3 Wellen erreicht wird.

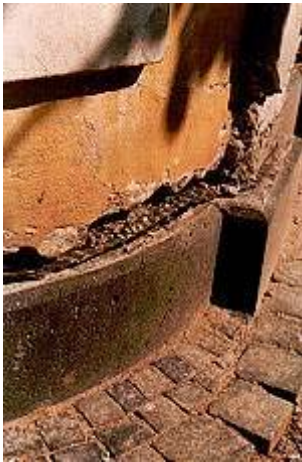
Detail der eingeschlagenen Platten in der Rundung

Bei der Arbeitsausführung lösten sich auf der gegenüberliegenden Seite einige wenige Mauersteine. Sie wurden mit Mörtel problemlos wieder eingesetzt. Bei den Rundungen des barocken Mauerwerkes (siehe Foto) mußten die Platten entsprechend abgetrennt werden.
