Injektionsverfahren mit Polyacrylaten

von Dipl.-Ing. Günter de Graaff

Nachträgliche Bauwerksabdichtung gegen eindringendes Wasser im Injektionsverfahren

Instandsetzung einer Tiefgaragendecke

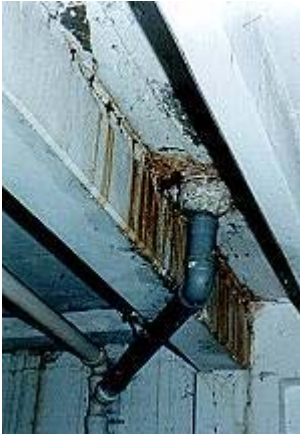
Durch Fugen und Risse war Wasser in die Tiefgarage gedrungen. Insbesondere aus den Dehnungsfugen, Aussparungen und Rohrdurchführungen in der Stahlbetondecke tropfte Wasser und führte zu großflächigen Wasserständen in der Tiefgarage. Bei Untersuchungsbohrungen durch die Stahlbetondecke spritzte Wasseraus den Bohrungen, das auf große Mengen stehendes Wasser oberhalb der decke schließen ließ. Die aus den Rissen der Betondecke eindringenden Kalkhydratläufer hatten Autodächer geschädigt und zu Schadensersatzforderungen bei den Beteiligten

Wasseraustritt durch die Fuge in der Stahlbetondecke und an der Rohrdurchführung der Dachentwässerung

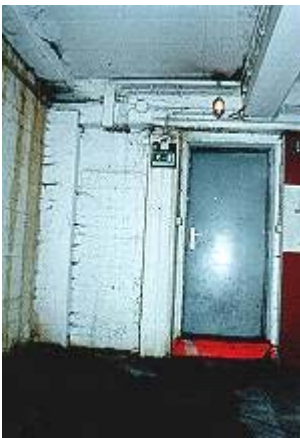
Durch Bauteifugen eindringendes Oberflächenwasser

Als Schadensursache für den Wasserangriff konnte Versagen der Abdichtung an einigen Stellen, die jedoch nicht lokalisiert werden konnten, ermittelt werden. Dies führte dazu, dass stehendes Wasser die Abdichtung unterwanderte und durch undichte Bauteilfugen in die Tiefgarage tropfen konnte. Das Flachdach der Tiefgaragenanlage in Bonn-Buschdorf besteht aus einer 40 cm dicken Erdschicht, 10 cm Kies als Dränage und einer PVC-Weichfolie zur Abdichtung. Eine Suche nach den undichten Stellen wäre außerordentlich schwierig und aufwendig gewesen, denn dies hätte eine Freilegung der gesamten Abdichtung gefordert. Diese Situation ist typisch für schadhafte Tiefgaragendächer. Sie sind in der Regel oberseitig entweder durch eine Kiesschicht oder durch mehrere Schichten bei Dächern mit genutzter Oberfläche abgedeckt. Unter diesen Schichten liegt die undichte Stelle in der Dachhaut irgendwo verborgen. Zudem wird die Suche nach der Undichtigkeit durch die horizontale Wasserverteilung innerhalb des Daches erschwert. Niederschlagswasser, das an irgendeiner Stelle durch die Abdichtung eindringt, verteilt sich unter der lose verlegten oder punktuell geklebten Abdichtung auf der Dachebene. Das eingedrungene Wasser zeigt sich an irgendeiner Stelle, die mehr oder weniger weit von der Undichtigkeit in der Abdichtung entfernt ist.

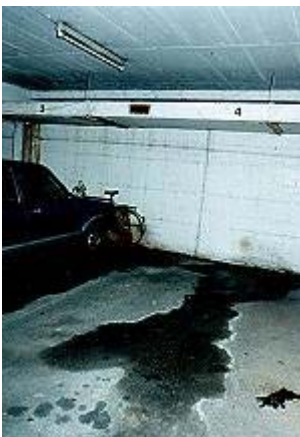
Wasserstände in der Tiefgarage
