Feuchte Keller in Wohnhäusern

von Dipl.-Ing. Günter de Graaff

Praxisbeispiel: Wohnanlage "Lindenhof" in Brühl

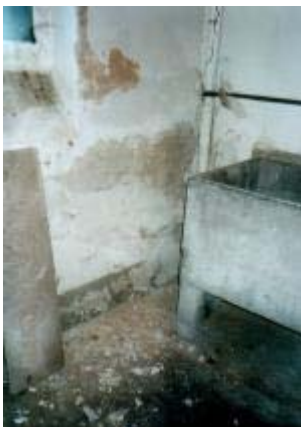
Ausblühungen und Abplatzungen an den Kellerwänden

Wie im Sockelbereich der Reihenhäuser zu erkennen, war die in die Kellerwände eindringende Feuchte bereits bis in die Erdgeschosse aufgestiegen. Hochfrequenz-Feuchtemessungen ergaben in den tragenden Zwischenwänden des Kellergeschosses ebenfalls kapillar aufsteigende Feuchte bis zu einem Meter Höhe. Die größtenteils aus Beton hergestellten Wände zeigten an der Oberfläche Ausblühungen und Absprengungen. Durch die verminderte Tragfähigkeit des in seiner Festigkeit beeinträchtigten Betons war die Statik des Gebäudes gefährdet. Anhand von Laboranalysen konnten auch hier - wie in den meisten Schadensfällen - insbesondere gelöste Sulfatsalze aus dem Erdreich festgestellt werden. Auf alle Fälle waren die Kellerräume der Reihenhäuser dauerhaft nicht als Wasch-, Trocken- und Lagerräume nutzbar.

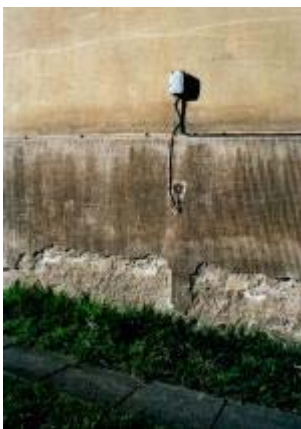
Großflächige Absprengungen im Sockelbereich der Außenwände

Aufgrund der fehlenden Vertikal- und Horizontalabdichtung dringt Erdfeuchtigkeit durch die Außenwände in die Keller. Wasserführende Schichten und Rohrleitungsgräben im angrenzenden Erdreich sowie Fehlstellen und Risse im Beton sind weitere Ursachen für die Durchfeuchtung. Da Feuchtigkeit ein Gleichgewicht anstrebt, wird das im angrenzenden Erdreich gebundene Wasser wegen der porösen Baustoffe in die Bausubstanz transportiert und steigt innerhalb des Porengefüges kapillar auf.

Das salzhaltige Wasser verdunstet an der Oberfläche der Kellerwände, zurück bleiben die Salze. Diese bauschädlichen Salze lagern sich mehr und mehr an der Verdunstungsfläche ab. Beim Übergang von der gelösten in die kristalline Form kommt es zu einer Volumenvergrößerung, die einen enormen Druck auf die Porenwandungen erzeugt.

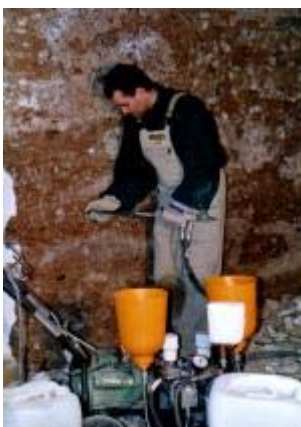
Einpressen von Injektionsharz in die Betonwand

Zur Reduzierung kapillar aufsteigender Feuchtigkeit ist das Injektionsverfahren ebenfalls hervorragend geeignet. Hierzu wird ein Injektionsgürtel unmittelbar über dem Erdreich eingebracht.

Anschließend erfolgt im mehrfachen Arbeitsgang das Einpressen von Injektionsharz auf Silicon-Micro-Emulsionsbasis in die Betonwand. Hier verteilt es sich, wobei es nicht mehr als fünf Zentimeter Baustoff zu durchtränken hat, bindet ab und bildet eine wasserabweisende Zone.

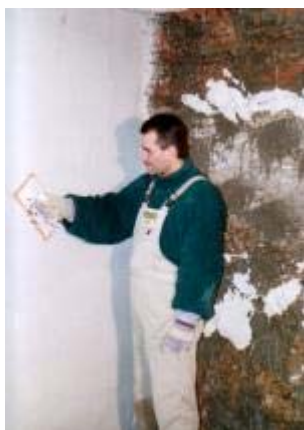
Abreiben des Sanierputzes

Die Wandflächen der Keller wurden zur Erzielung eines tragfähigen Untergrundes und zur Verfestigung der Oberflächen mit Mineralverfestigern behandelt. Hierbei werden Festigkeitssteigerungen bis zu 60 % erreicht. Als Haftbrücke für das nachfolgende Sanierputzsystem erfolgte frisch in frisch der Auftrag eines sulfatbeständigen Spritzbewurfes. Das weiß durchgefärbte Sanierputzsystem wurde in einer Schichtstärke von mehr als 2 cm im Druckspritzverfahren aufgebracht. Zum Einstellen der Porenhydrophobie muss der Sanierputz nach seiner Erhärtungszeit einen gewissen Trocknungsgrad erreichen. Hierzu ist ggf. ein Luftentfeuchter erforderlich. Auf keinen Fall darf der Putz mit

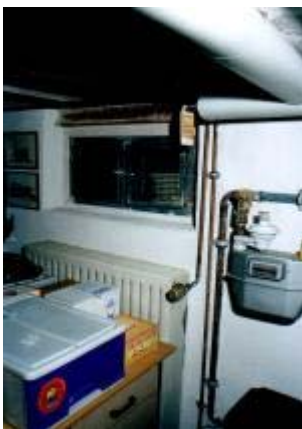
Kellerräume nach Aufbringen des Sanierputzes

diffusionsdichten Beschichtungen versehen werden, da dies zum Versagen des System führen könnte. Durch hydrophobe Zusätze sind Sanierputze wasserabweisend eingestellt, so dass eine Feuchteaufnahme aus der salzhaltigen Wand verhindert wird. Die verputzten Kellerwände im "Lindenhof" zeigen eine weiße Oberfläche, die so belassen werden kann und keinen Anstrich benötigt. Wenn die Flächen zementgrau sind, werden sie vor dem Einräumen der Keller vom Nutzer mit einer meist ungeeigneten Farbe aufgehellt, die den Spezialputz schädigt.
