# Mauersanierung gegen aufsteigende Feuchte

von Dipl.-Ing. Günter de Graaff

## am Beispiel: Schloss Deichmannsaue, Bonn

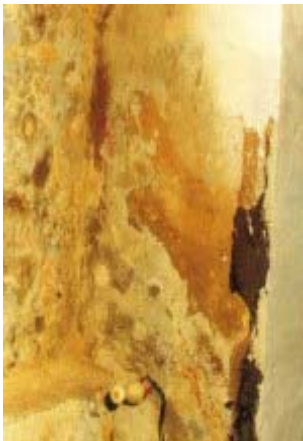
An den nicht unterkellerten Innen- und Außenwänden des Schlosses Deichmannsaue, Sitz des Bundesministers für Raumordnung, Bauwesen und Städtebau, war der Putz abgebröckelt. Ein Großteil der Flächen lag hohl und hatte beulenartige Schalen geformt. Darunter befand sich eine Vielzahl bartartiger Salznester. Die Fliesen an den Außenwänden hatten bis zu einer Höhe von 1,50 m feine Haarrisse und lagen beim Abklopfen hohl. Das Mörtelbett hatte keine Festigkeit mehr und konnte mit den Fingern zerrieben werden. Die Salzabsprengungen wurden sowohl in den Innenräumen wie auch im Außenbereich festgestellt.

Salzabsprengungen an der Innenwand

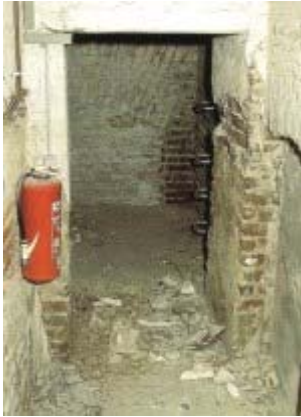
Mauerwerk mit Feuchteschäden

Die Wassersättigung wurde bei einigen Proben bis zu 50 % der maximalen Wasseraufnahme festgestellt, bei sehr geringer Ausgleichsfeuchte. Die Mauerdurchfeuchtung war auf Kapillarität, Wasserstau oder ähnliche Ursachen zurückzuführen.

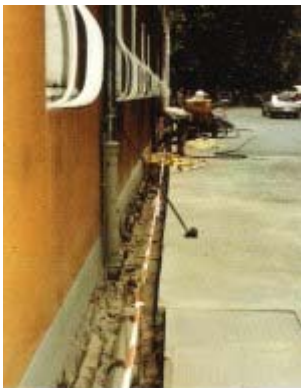
Reparatur des Regenkanals

1. Freischichten der Außenwände (nicht unterkellert) bis etwa 80 cm unter Erdoberkante.
2. Überprüfung bzw. Erneuerung der Regenfallrohre und der Regenwasserkanäle im Bereich der Außenwände. Durchspülung und Reinigung der Regenwasserkanäle im Innern des Gebäudes.

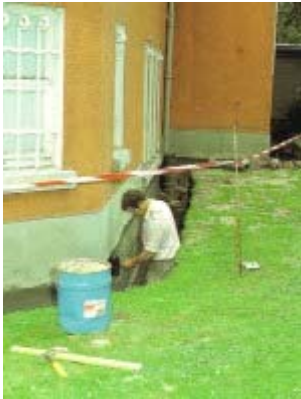
Bituminöse Außenabdichtung
