Schwamm und Pilz in altem Gemäuer

von Dipl.-Ing. Günter de Graaff

Schloß Krickenbeck jetzt Fortbildungszentrum

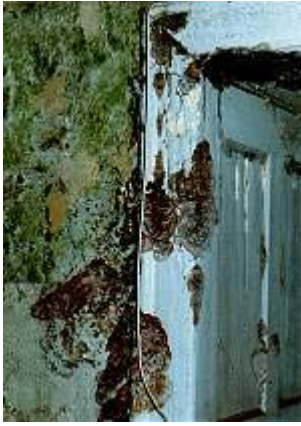
In fast allen Räumen konnte Befall durch holzerstörende Pilze unterschiedlicher Art festgestellt werden. Bei Teilen des Dachgeschosses, die durch Fäulnisprozesse ihre Tragkraft eingebüßt hatten, bestand Einsturzgefahr. Einige Holzdeckenfelder waren bereits in das darunterliegende Geschoß abgestürzt. Das Eichenparkett, der Blindboden und die Lagerhölzer des Fußbodens waren aufgequollen, das Holz stellenweise würfelbrüchig pulverisiert und in der Substanz zerstört.

Algenbewuchs und Pilzbefall im Obergeschoss des Schlosses

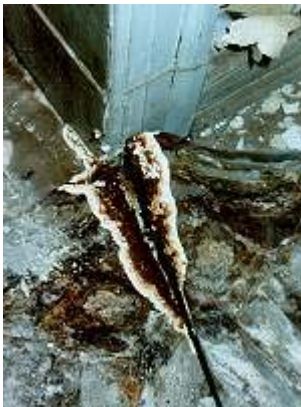
Im gesamten Gebäude konnte an einer Vielzahl von Stellen Fruchtkörper des Echten Hausschwammes (*Serpula lacrimans*) gefunden werden (Abb. 2 bis 4). Deutlich sichtbar ist das rostbraune Mittelfeld mit den Sporen und dem weißlichen Zuwachsrand zu erkennen. In einigen Räumen konnte an den Textil- und Holzverkleidungen watteartiges Luftmyzel des Hausschwammes - aber auch des Kellerschwammes - festgestellt werden. Überall gab es Schimmelpilzbefall (*Aspergillus niger*) und Algenbewuchs. Der Umfang des Pilzbefalls nahm vom Keller zum Dachgeschoss zu. Der Befall durch den Echten Hausschwamm war im Vergleich zu den anderen Geschossen im Keller- und Dachgeschoss geringer. Hier dominierte der Befall durch den Kellerschwamm mit starker Myzelbildung und teilweiser Fruchtkörperbildung.

Fruchtkörper des echten Hausschwammes im Eichenparkett

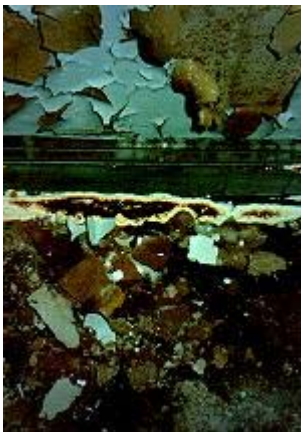
Die Ursache für den starken Pilzbefall konnte mühelos ermittelt werden: Unterlassene Bauunterhaltung, die zu defekten Dachrinnen und Regenrohren sowie Dachundichtigkeiten geführt hatte. Die jahrelange Vernachlässigung der Regenentwässerung hat stellenweise sogar zu Baumbewuchs in den Außenmauern geführt. Darüber hinaus waren vom Voreigentümer erhebliche planerische Fehler gemacht worden. Er hatte in dem Glauben, die Regendichtheit des Daches zu verbessern, das defekte Schieferdach abgetragen und es statt dessen mit einer Unterspannbahn aus gewebearmiertem Kunststoff abgedeckt. Diese war schon nach wenigen Monaten durch starke UV-Strahlung und Windbelastung regelrecht zerbröselnd und zerfetzt. Dadurch konnte das Regenwasser praktisch in alle Geschosse eindringen und den Feuchtegehalt in den organischen Baustoffen (Holz, Textilien, Leim, Papier) so stark erhöhen, dass die Pilze günstige Wachstumsbedingungen vorfanden. Überall dort, wo die Dacheindeckung wenig Schäden aufwies - Bergfried, Turmdächer -, also kein Wasser eingedrungen war, konnte ein wesentlich geringeres Pilzwachstum festgestellt werden.

Schimmelpilzbefall an der Wand - Hausschwamm an der Fußleiste
