# Trinkwasserbehältersanierung

### Instandsetzung und Abdichtung eines Trinkwasserbehälters

Praxisbeispiel: Wasserwerk Severin II, GEW RheinEnergie AG

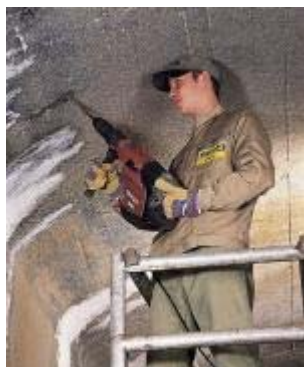
Der durch den Krieg geschädigte Behälter wies, neben einigen Bombentreffern, im gesamten Decken- und Wandbereich Rissbildungen von insgesamt 3.650 Meter Länge auf, die zunächst starr gedichtet wurden. Ein geringerer Teil stellte sich als Bewegungsrisse heraus und ist überwiegend auf thermische Verformungen zurückzuführen, da bei dem fast 90 Meter langen und 75 Meter breiten Behälter zu wenig Dehnungsfugen ausgebildet wurden. Die durch die Bombentreffer fehlenden Deckenflächen wurden nach dem Krieg wieder mit Gußbeton ergänzt. Im Laufe der Jahrzehnte hatten sich ferner Inhaltsstoffe des Wassers auf der Innenfläche abgelagert. Die Oberfläche war mehrere Millimeter tief zermürbt. Es fehlte an ca. 2000 m<sup>2</sup> die Mörtelverschleisschicht, so dass der Konstruktionsbeton ungeschützt frei lag.

Bohren von Injektionskanälen

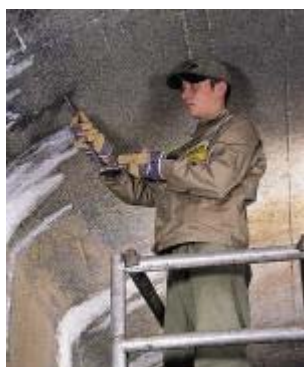
Setzen von Hochdruckrückschlagventilen (Packer)

Eine komplette Sanierung der Innenflächen, zur Gewährleistung einer weiterhin hohen Trinkwasserqualität, war das Ziel. Die Innenflächen des Behälters mußten von Ablagerungen und mürbem Mörtel befreit werden. Diese fehlenden Mörtelflächen (rund 6.600 m<sup>2</sup>) wurden anschließend mit einer rein mineralischen Mörtelverschleisschicht, wie heutzutage üblich, in einer Dicke von ca. 5 mm ersetzt. Des Weiteren wurden etliche Meter Risse (meist im Gewölbe) aufgeweitet und anschließend dichtend vermörtelt. Um diese Maßnahmen mit einem möglichst geringen Arbeitsaufwand bewerkstelligen zu können, wurde erstmals im Bauwesen, auf das damals weitgehend unbekannt [Hochdruckwasserstrahlen](#) zurückgegriffen. Mit ca. 650 bar Punktstrahl wurden die Risse aufgeweitet und die gesamten mürben Oberflächen mit 35° Flächenstrahl bis auf den tragfähigen Untergrund abgetragen. Um die langen Wege im 4,5 Meter hohen Behälter schnellstmöglich überbrücken zu können, wurden elektrisch fahrbare Gerüste verwendet.

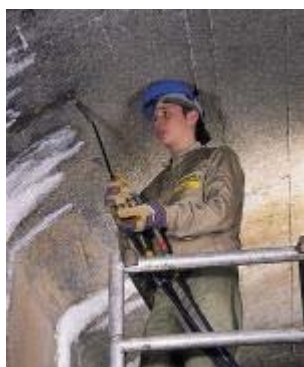
Bewegungsrisse sind die Schwachstellen der einst schlecht verdichteten Gewölbedecken, besonders im Ansatzbereich der Stützen. Gut 20 Jahre nach den ersten Sanierungsarbeiten deuteten Kalkhydratläufer an einzelnen Rissen auf die Notwendigkeit einer weiteren Sanierungsmaßnahme hin.

Injizieren des Polyacrylatgels

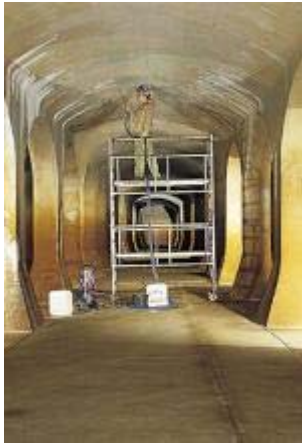
Nachdichtung mit Polyacrylatgelen

Entsprechend Rissweite und Porosität des Betons wurden im Abstand von ca. 30 cm, Injektionskanäle von der Behälterinnenseite angelegt, bei flächigen Bereichen rasterförmig. Nach Setzen von Bohrpakern wurden abbundene Kunststoffe überwiegend vor die Außenfläche,

teilweise aber auch in die Hohlräume des porenreichen Betons, gepresst. Das zunächst wasserförmige Harz folgt dem Weg des Wasserverlaufs und füllt Hohlräume gelartig abbindend aus. Dehnungsfugenband-ähnlich wird auf diese Weise der Wasserfluss bereits an der Eintrittsstelle abgedichtet und Stauräume werden gleichzeitig aufgefüllt.

Durch die bewegungsüberbrückende, abdichtende Injektion wurde das potentielle Eindringen von Oberflächenwasser in den Schüttbody an den injizierten Bereichen ausgeschlossen. 300 m Risse und 150 Einzelstellen wurden in diesem Verfahren mit Polyacrylatgel nachgedichtet.

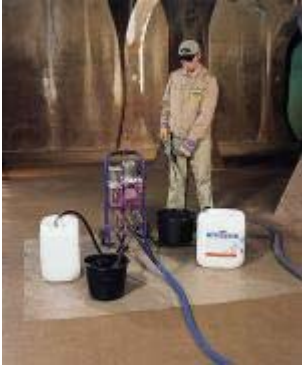
Injektionsgerät für die Nachdichtung  
mit Polyacrylatgelen
