Feuchte Keller in Wohnhäusern

von Dipl.-Ing. Günter de Graaff

Praxisbeispiel: Wohnanlage "Lindenhof" in Brühl

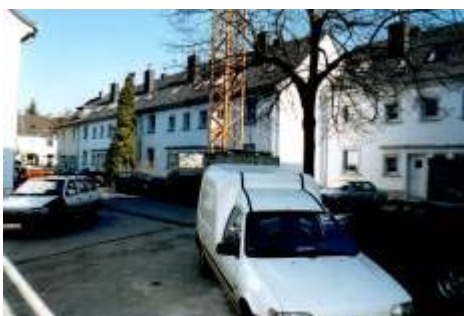
Die Wohnanlage "Lindenhof" in Brühl entstand in den 30er Jahren. Gepflegte Gärten umgeben die von der gemeinnützigen Baugenossenschaft betreuten Reihenhäuser. Der Lindenhof umfasst 16 kleine Reihenhäuser; deren Keller als Wasch-, Trocken- und Lagerräume genutzt wurden. Infolge eindringender salzhaltiger Erdfeuchte sind Schäden an den Wänden und im Sockelbereich aufgetreten, so dass die Keller nicht mehr genutzt werden konnten. Auch die Bausubstanz war gefährdet.

Zur Bauhaltung waren Maßnahmen gegen die bauschädlichen Salze erforderlich. Ein Freilegen der Außenwände wäre aufwendig und kostenintensiv gewesen. Als bessere Lösung empfahl sich daher eine Sanierung von der Raumseite her. Neben der Funktionstüchtigkeit wurde hier besonders auf die Wirtschaftlichkeit der Sanierungsmaßnahme Wert gelegt.
