Schimmelpilzbekämpfung Willi de Graaff GmbH

Schimmel während der Bauphase

In einem Seniorenheim ist es während des Neubaus im Winter zu massiven Schimmelbefall gekommen. Kurze Zeit nach Fertigstellung des Daches war die Unterschalung des ungedämmten Daches mit Schimmelpilz befallen.

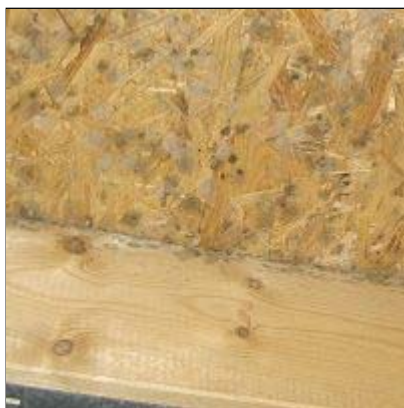
Schadensbild

Die Voruntersuchung erfolgt durch einen bauseitig hinzuzuziehenden Gutachter für die Erkennung und Bewertung von Schimmelpilzen. Im Rahmen eines gemeinsamen Ortstermins wird Umfang und Art des Befalls untersucht z.B. Raumluftkontrolle und Abklatschproben. Die Auswertung der Laborergebnisse und Klassifizierung der Gefährdungsklassen bestimmen die erforderlichen Sanierungsmaßnahmen. Die Klassifizierung erfolgt in 3 Klassen. In diesem Schadensfall: Gefährdungsklasse 3 (Höchste Stufe).

Bei der Errichtung bzw. Umbau von Gebäuden fällt viel Baufeuchte durch Mauerwerk, Putz, Estricharbeiten etc. an. Diese sog. Baufeuchte muss durch Lüften und Heizen abgeführt werden. Geschieht dies nicht, so besteht die Gefahr, dass es im Gebäude zu hoher Luftfeuchte kommt und die Bauteiloberflächen besonders bei winterlichen Temperaturen stark auskühlen. Für Schimmelpilzbefall und Wachstum das ideale Klima. Die Folge: Schimmel in kurzer Zeit überall. Weitere mögliche Schadensursachen:

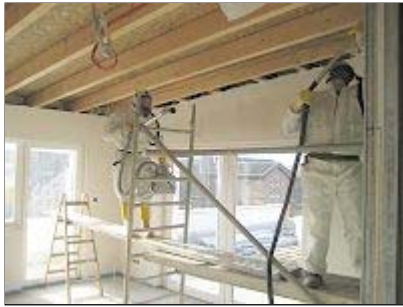
Zur Durchführung der Sanierung war eine persönliche Schutzausrüstung notwendig z.B. bestehend aus:

- Einwegschutzkleidung
- Fußschutz z.B. partikeldichtes und abwaschbares Schuhwerk
- Handschutz bestehend aus flüssigkeitsdichten Handschuhen
- Augenschutz z.B. Korbbrille oder Vollmaske
- Atemschutz bei Gefährdungsklasse 1-2: Masken mit mind. P2-Filter, besser Atemschutz der Schutzstufe TM2P oder TH2P (gebläseunterstützte Atemschutzhaube mit Partikelfilter), Gefährdungsklasse 3: Atemschutzbrille der Schutzstufe TM3P (Überdruckmaske)

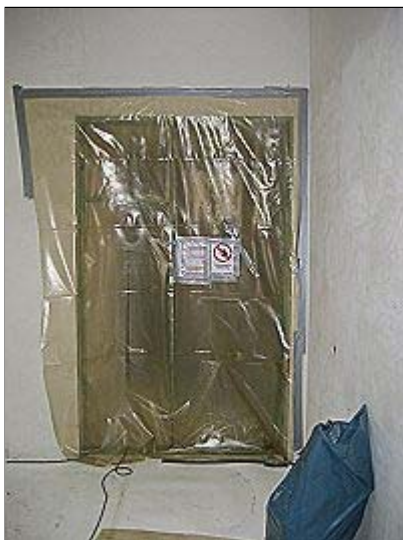
Einkammerschleuse

Zum Schutz der unbelasteten Bereiche vor Schimmelpilzsporen wurde das Gebäude in kontaminierte (Schwarzbereich) und unbelastete Bereiche (Weißbereich) mittels Folienabtrennung unterteilt. Der Zutritt erfolgte über eine Einkammerschleuse. Die Luftver- und Entsorgung regelte eine Hochleistungsfilteranlage (Filterklasse H13 nach EN 1822):

- Grobfilter zur Grobpartikelreinigung
- Kohlefilter zur Geruchs-beseitigung
- Feinstaubfilter hält kleinste Partikel (0,3 Mikron) und damit auch Schimmelpilzsporen zurück

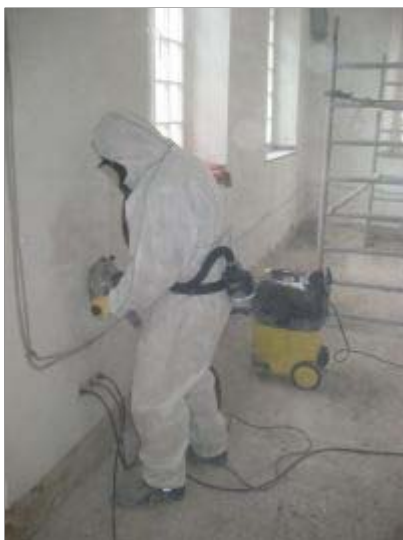
Entfernen von belasteten Oberflächen

Wie muss der Schimmelpilz beseitigt werden? Ausschlaggebend dafür ist die Oberflächenbeschaffenheit des Untergrundes:

- bei glatten, nicht saugfähigen Untergründen durch nasses Abwischen mit geeignetem Reiniger
- bei porösen Untergründen durch Absaugen mit einem HEPA-Filter, Filterklasse H13 nach EN 1822
- anfallender Bauschutt ist luftdicht in geeignete Müllsäcke zu verpacken und vor dem Transport aus dem Schwarzbereich mit einem geeigneten Desinfektionsmittel abzuwaschen bzw. einzusprühen.
- Rückbau und Entsorgung von starkbelasteten Baustoffen wie Farbschichten, Putzflächen etc.

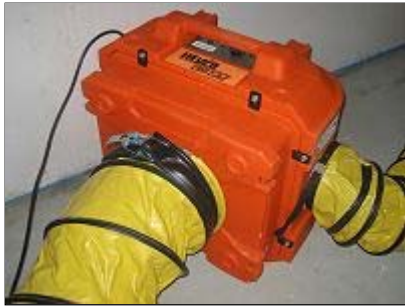
Lüfter

Sämtliche Sanierungsarbeiten müssen möglichst staubarm durch permanentes Absaugen und Luftfilterung durchgeführt werden. Nach erfolgter Sanierung findet eine abschließende Feinreinigung des kompletten Sanierungsbereichs und alle Oberflächen statt. Hierbei werden auch abgestorbene Schimmelpilzsporen entfernt, da auch von diesen ein Gesundheitsrisiko ausgeht. Nach Abschluss der Sanierungsarbeiten wurden Luftkeimmessungen durch einen zugelassenen Gutachter durchgeführt.
